FG-P2-TBA| FS 2025 FARBGESTALTUNG AM BAU
Traditionelle Baukultur Aussenraum
Projekt R_Kino Roland

Haus der Farbe Zürich
Fachschule für Gestaltung in Handwerk und Architektur
Isabelle Ryhner, Juni 2025

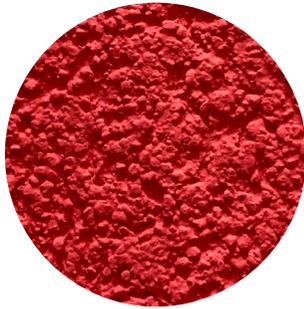
Mineralischer Putz 3mm, Sol-Silikat, matt
Korallenrot
heller Umbra Natur
Caput Mortuum

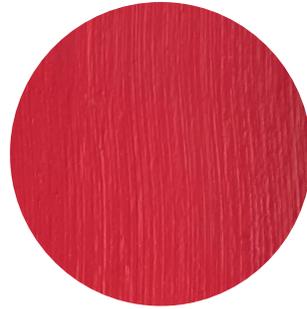
Holz mit Alkydharzanstrich glanz
Korallenrot
heller Umbra Natur
Caput Mortuum

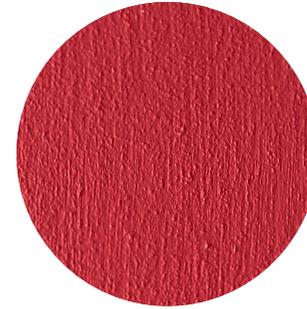
Sandstein mit Sol-Silikat matt
und Schlämme matt
Korallenrot
heller Umbra Natur

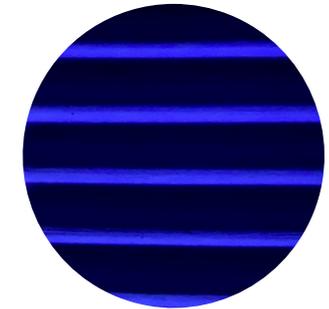
1 Beton, wellenförmig, Silikat
Ultramarin
2 Detail Grundputz/Deckputz
3 Eloxal, Bronze
